**CENTRO ESTADUAL DE EDUCAÇÃO TECNOLÓGICA PAULA SOUZA**  
**FACULDADE DE TECNOLOGIA DE LINS PROF. ANTÔNIO SEABRA**  
**CURSO SUPERIOR DE TECNOLOGIA EM GESTÃO DA QUALIDADE**

**ESTUDO EXPERIMENTAL DAS VARIÁVEIS CRÍTICAS ASSOCIADAS  
AO DEFEITO FLOR SOLTA EM COURO AUTOMOTIVO E SUA  
PRIORIZAÇÃO VIA FMEA**

Trabalho de conclusão de curso apresentado à  
faculdade de Tecnologia de Lins para obtenção do  
Título de Tecnólogo em Gestão da Qualidade

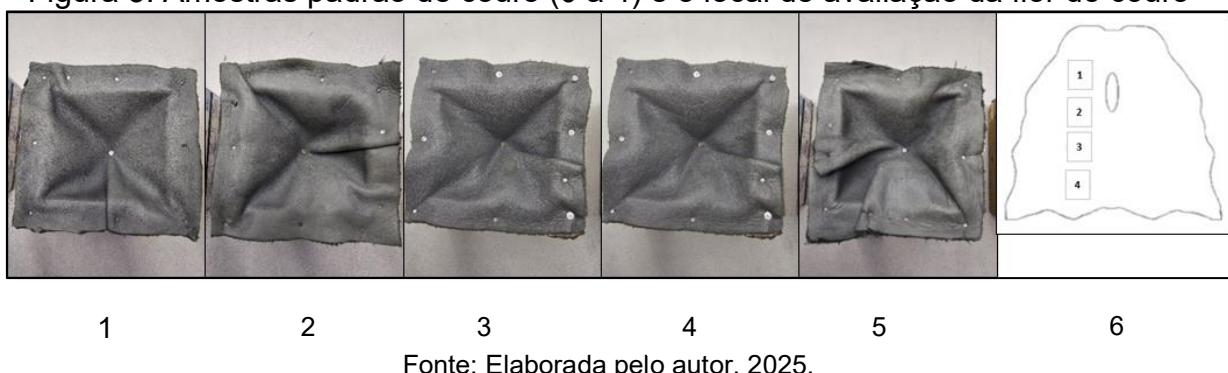
Figura 3: Amostras padrão de couro (0 a 4) e o local de avaliação da flor do couro

A figura 3 apresenta o padrão de referência para a inspeção do defeito flor solta em couro automotivo. As cinco amostras à esquerda, numeradas de 1 a 5, mostram a progressão do defeito, desde o couro íntegro até a perda total de coesão entre a flor e a derme. A amostra 6 ilustra os quatro pontos de inspeção aplicados no controle de qualidade, onde o operador avalia a firmeza e a aderência da superfície. O procedimento é realizado nos dez primeiros couros produzidos, de forma padronizada, combinando o toque manual com a observação visual da resistência do material (Bassan, 2020; Wells et al., 2016). Esse método reduz variações de interpretação e garante consistência nos resultados do processo produtivo. O monitoramento é contínuo após o *set up* da operação. São considerados aprovados os couros com flor 0 ou 1, e reprovados aqueles com flor 3 e 4 ou mais de dois pontos classificados como nota 2. Esse sistema padronizado de avaliação visual e tátil permite um controle mais rigoroso da qualidade, reduzindo perdas e assegurando a estabilidade do processo.
